Informe preliminar sobre els treballs forestals al terreny confrontant amb la urbanització de Can Carbonell (Caldes de Malavella)

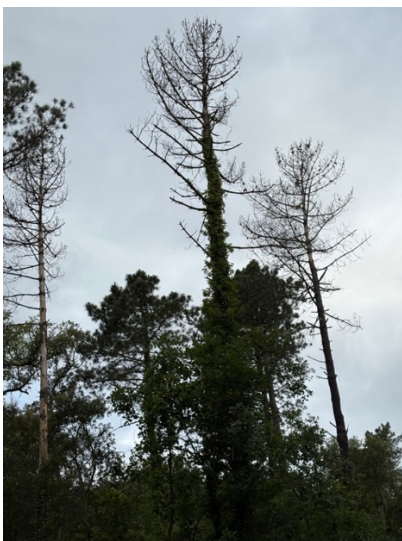
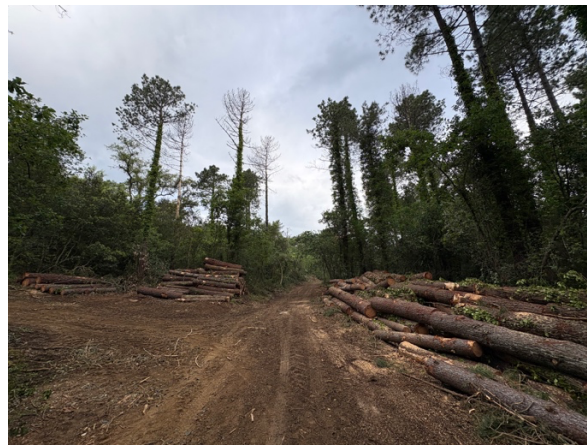
Tanmateix, segons l'observació directa realitzada posteriorment, no s'haurien retirat els pins morts que romanien dempeus a la zona inspeccionada (hi ha molts entre el camí ampliat i les primeres cases de la urbanització), mentre que sí s'haurien tallat nombrosos pins aparentment sans i en bon estat.

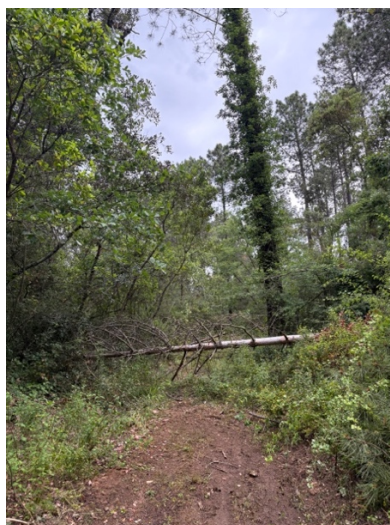
A més, es va observar que el camí d'accés confrontant havia quedat obstaculitzat per la caiguda reiterada de pins morts que creuaven el traçat, dificultant el pas i la gestió d'emergències. Els treballs inicials podrien haver semblat orientats a recuperar aquest accés essencial, però aquesta actuació no s'ha continuat, deixant encara pins morts creuant el camí i mantenint-lo incomunicat.

- L'acreditació de les autoritzacions administratives aplicables, especialment per risc d'incendi forestal si correspon
- La inspecció urgent de la zona per personal tècnic competent i independent
- La retirada o trituració immediata de les restes de tala acumulades al sòl, especialment al costat de camins i zones pròximes a habitatges
- La retirada prioritària de pins morts dempeus, arbres caiguts i peus amb risc objectiu de caiguda o ignició
- L'avaluació dels danys causats per la maquinària sobre roures, alzines, sureres i la resta d'arbrat no objectiu
- L'exigència de mesures estrictes de neteja, seguretat i comportament a l'empresa i als seus operaris

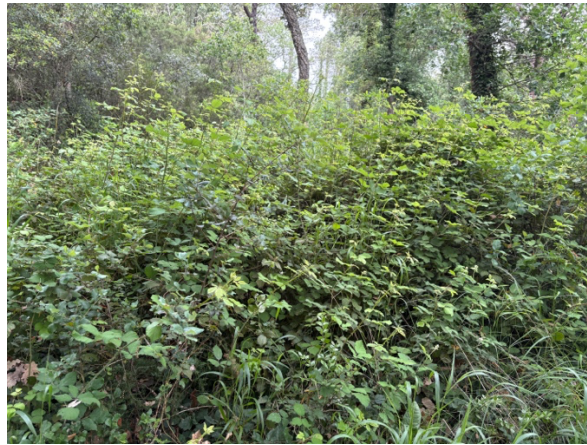
També constatem que no ha estat desbrossat el terreny, i que per tant no queda interrompuda la continuïtat entre el terra i les capçades, tal i com seria necessari per prevenir els incendis.

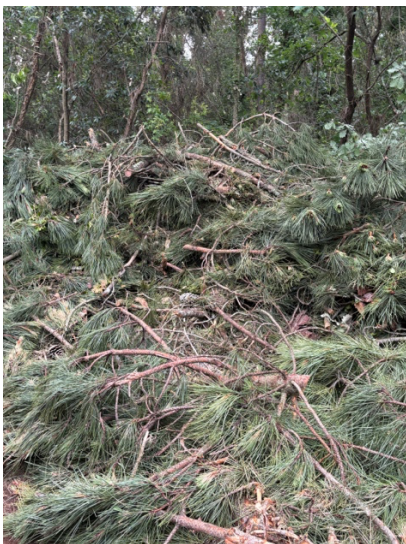
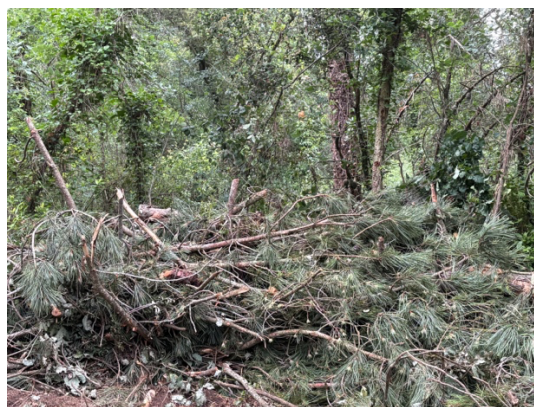
En aquest context, preocupa especialment que una part important de les restes de tala — branques, capçades i fracció no fustera— hagi quedat dipositada sobre el terreny, especialment en àrees pròximes a camins o al perímetre habitat. Si aquestes restes no es retiren, trituren o gestionen adequadament, poden incrementar la disponibilitat de combustible fi i sec i agreujar, en lloc de reduir, el perill d'incendi.

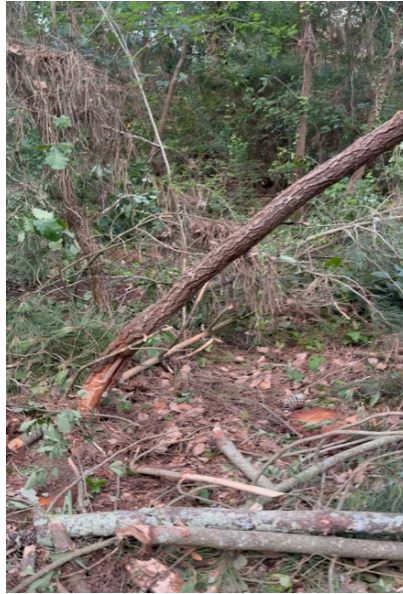
També s'ha observat que altres arbres valuosos del bosc mediterrani, com roures, alzines i sureres, haurien patit danys pel pas o la maniobra de maquinària forestal. Aquest tipus de ferides pot comprometre la vitalitat de l'arbrat remanent i degradar la qualitat ecològica de la massa forestal si no existeix una supervisió tècnica rigorosa.

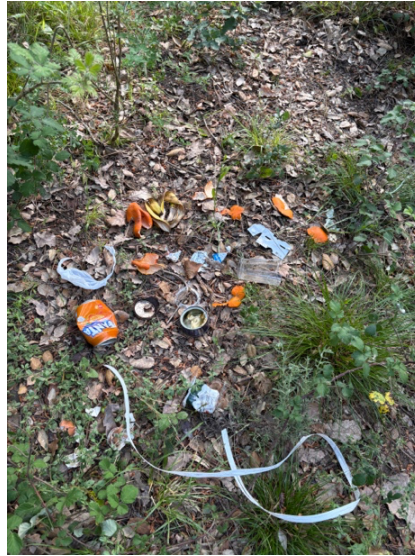
Durant les visites de camp, diversos veïns manifesten haver observat conductes impròpies en una zona d'alt risc, com fumar durant els treballs i abandonar burilles i residus lleugers, entre els quals hi ha gots, plàstics i bosses. Si es confirmen aquests fets, es tractaria de pràctiques incompatibles amb la mínima prudència exigible en un entorn forestal i amb la finalitat preventiva que suposadament justifica l'actuació.
